# *Informe Pericial*

# **Sistema de climatizacion e iluminacion**

## INFORME DE VISITA TECNICA INSTITUTO NACIONAL DE PROTECCION DE LOS DERECHOS DEL CONSUMIDOR (PRO-CONSUMIDOR)

**Informe de inspección**

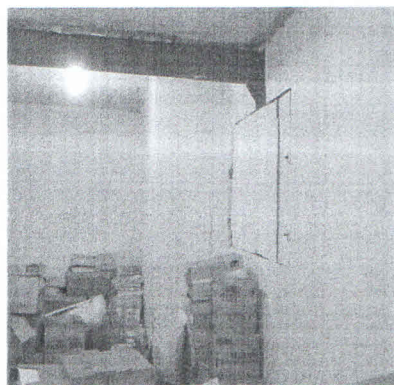
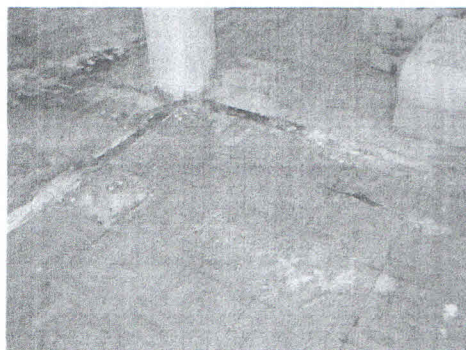
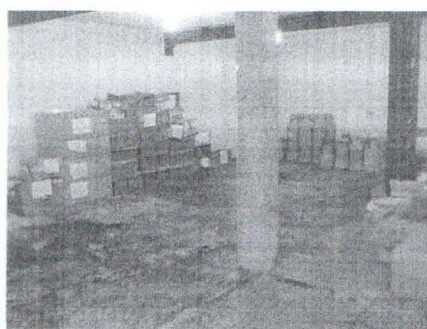
## Condiciones que presentan los documentos del Instituto Nacional de Protección de los Derechos del Consumidor (Proconsumidor)

El volumen mayor de documentos está concentrado en un depósito de segundo nivel localizado en la parte trasera de las instalaciones de PROCONSUMIDOR, cuya documentación esta contenida en cajas de cartón amontonadas en el piso y en archivadores de metal.

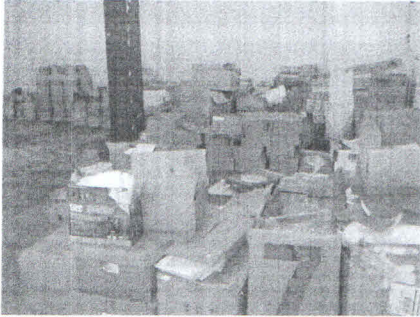
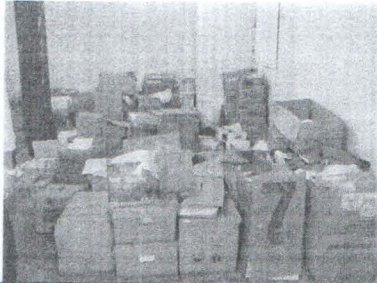
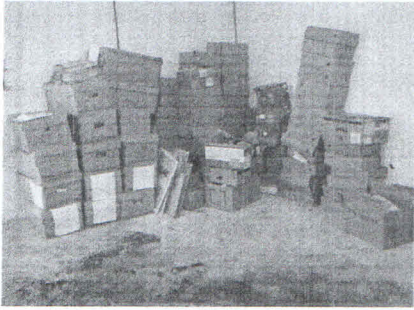
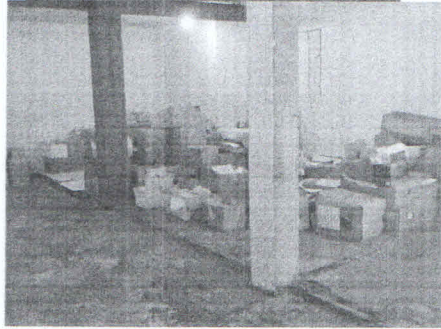
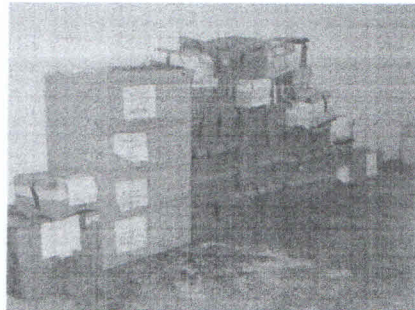
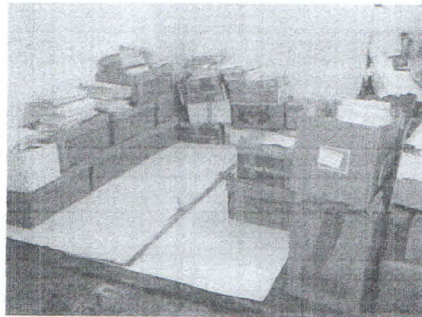
3. **Agujeros en las paredes:** se observaron grietas y huecos en las paredes del depósito lo que provoca oscilaciones en la humedad relativa, así como también el aumento a las probabilidades en la entrada de insectos xilófagos<sup>1</sup> desde el exterior.

4. **Cordones de termitas en las paredes:** se observaron cordones de termitas y documentos cercanos a las paredes infectadas aumentando la posibilidad de daños irreparables al papel.

5. **Planchas de madera:** este tipo de planchas contienen celulosa que atraen en gran medida a las termitas, las cuales se propagan en el depósito y al momento de tener contacto directo con las documentaciones causan daños irreparables al papel.

**9. Documentación dentro cajas y a nivel del suelo:** se encontraron cajas amontonadas sobre el piso. Esta manera de almacenamiento está contraindicada según las normas de Conservación Preventiva, ya que aumenta los riesgos de pérdida irreversible de la documentación por posibles desastres acuosos, ya sean por tuberías rotas, derrames de líquidos, lluvias, tormentas, entre otros. Además, provoca daños relevantes a las documentaciones tales como roturas, dobleces y demás deformidades principalmente a las primeras documentaciones que soportan el peso de las demás.

9. **Documentación en cajas a nivel del suelo:** para aplicar una buena conservación preventiva es necesario colocar los documentos en estanterías metálicas recubiertas con pintura horneada y con la estructura correcta que sostenga el peso de los acervos documentales, separadas de los muros a un pie de distancia, anclada entre sí y a las paredes del local con barras del mismo material por la parte superior de las estanterías para evitar accidentes y minimizar daños en caso de sismo. Además, las ultimas bandejas deberán respetar una separación de 5 pulgadas como mínimo del piso.

10. **Estabilizar el clima interior en especial la humedad relativa:** Para mantener una medida ideal de la humedad relativa (50%) es necesario incluir un deshumidificador dentro del depósito encendido constantemente (24 horas 7 días a la semana), para esto es necesario acondicionar una de las paredes para la salida de agua al exterior donde sólo quepa la manguera de dicho aparato.

- Elaborar un agujero en la parte inferior de la pared que conecte al exterior.
- Conectar un tubo PVC al agujero por la parte exterior de la pared que sirva para drenar el agua de manera controlada a unos 5 pies como mínimo fuera del edificio.
- Conectar la manguera del deshumidificador al agujero.
- Cubrir bien los bordes entre la manguera y el agujero que conecta el exterior para impedir entrada o salida de líquidos e insectos con plastilina epóxica o cualquier otro material que sirva para este fin.

Antes de habilitar el Archivo Central es indispensable aplicar los puntos señalados anteriormente, en especial, un control de la humedad relativa exhaustivo en el interior del depósito con el uso de deshumidificadores (recomendación número 10). Esto garantizará una vida más prolongada de los documentos acopiados en su interior y a su vez impedirá los ataques de termitas en el lugar.

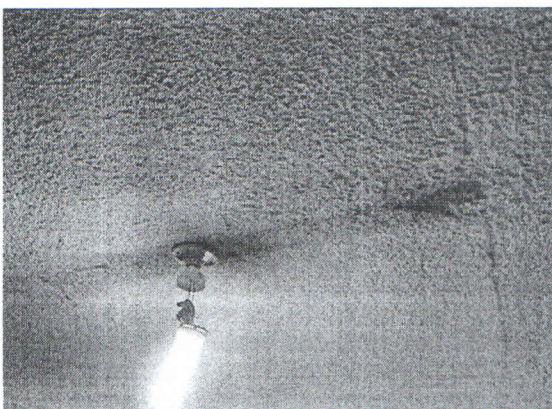
2. **Lámparas fluorescentes:** notamos lámparas fluorescentes logrando una buena iluminación en el depósito. Sin embargo, estas lámparas irradian rayos ultravioleta la cual desvanecerán las tintas del papel y debilitarán las fibras del mismo al momento de exponerlos a este tipo de luz.

2. **Bombillas fluorescentes:** recomendamos seleccionar fuentes luminosas de baja emisión de radiación ultravioleta y que evite alterar la temperatura del depósito como es el caso de bombillas LED o en su defecto lámparas de tubos fluorescentes siempre que se recubran con filtros ultravioletas. También, es importante evitar exponer a la documentación de manera directa y constante a estas luces, por lo que sugerimos relacionar la ubicación de las estanterías con las lámparas situándolas sobre los pasillos y nunca sobre la estantería, ya que de esta forma podemos evitar problemas relacionados con el derrame de sustancias corrosivas en caso de que se quemen los balastos, o bien por la caída o rotura de alguna fuente luminosa. Además, recordamos encender las luces sólo cuando sea necesario.

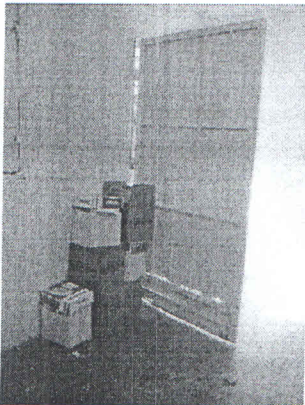
6. **Puertas con láminas metálicas:** en ellas se pueden observar agujeros en la parte inferior, lo que favorece la entrada de agua en caso de fuertes lluvias y de roedores, que dañan significativamente la documentación. Además, la lámina metálica que recubre la puerta transmite la temperatura del exterior afectando la interna del depósito.

5. **Planchas de madera:** recomendamos eliminar todo tipo de material orgánico dentro del depósito principalmente las maderas.
6. **Puertas con láminas metálicas:** deben utilizar ser puertas cortafuego, de una hora de resistencia (RF-60) y cierre antipánico.

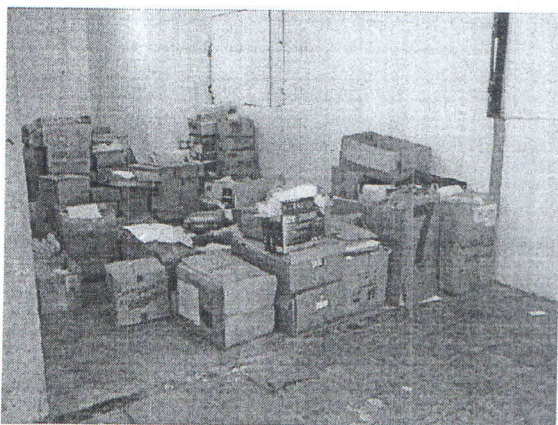
quebradizo y frágil a través del tiempo, provocando una destrucción irreversible a los documentos.

**8. Almacenamiento en cajas ácidas:** en el recorrido, observamos que las cajas contenedoras de los documentos eran de cartón corrugado, de material ácido que provoca una transmisión directa por contacto. La acidez transmitida al papel es imperceptible por el poco tiempo de exposición, sin embargo, al paso de 10 años aproximadamente tendrán repercusiones en su flexibilidad volviéndose mucho más

7. **Piso inadecuado:** recomendamos piso de cemento pulido recubierto con pintura epóxica para pisos de hormigón de tránsito pesado.
8. **Almacenamiento en cajas ácidas:** recomendamos contenedores estables e inertes, por consiguiente, que el material sea de Polipropileno o cartón libre de ácido. Asimismo, el grosor o estructura debe ser mínimo de 4mm de espesor, es que impidan el paso de luz hacia su interior y en el caso de contenedores de Polipropileno, por ser un material translúcido, es recomendable que las cajas sean de color negro.
