# ALERTA DE SEGURIDAD Y RETIRO DE PRODUCTOS

## SIERRA INGLETADORA MARCA DEWALT Modelo DWS780.

El Instituto Nacional de Protección de los Derechos del Consumidor (ProConsumidor), por parte de la Empresa Stanley Black & Decker, Inc., informa y hace de conocimiento general la retirada de producto afectado de la Marca DEWALT Modelo DWS780.

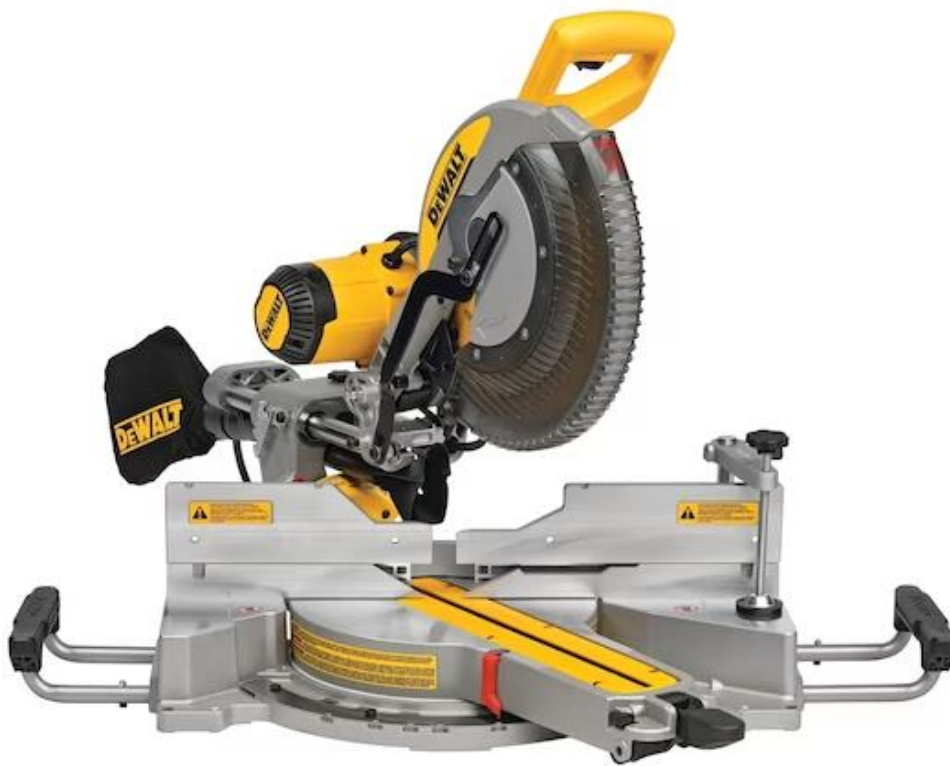
Sierra ingletadora DEWALT Modelo DWS780.

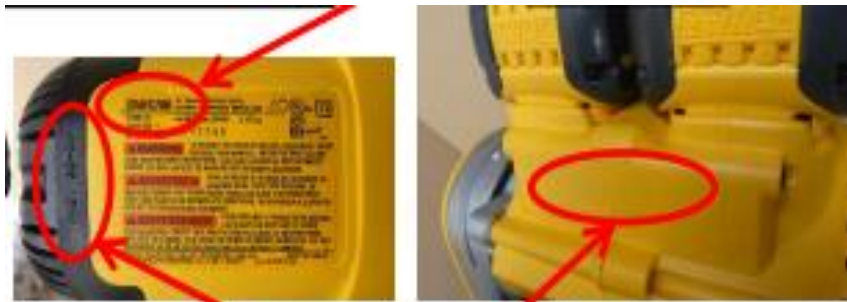
**Model Number**

Las sierras tienen un cuerpo amarillo con acentos negros y el logotipo de DEWALT. El número de modelo está impreso en la placa de identificación de la sierra.

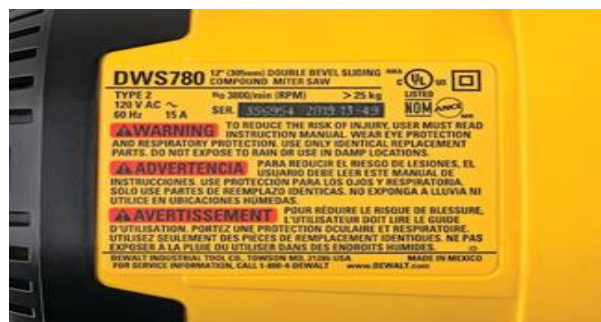
**Date Code**

En base a la información suministrada por Stanley Black & Decker asume que el producto fue manufacturado entre abril del 2019 y abril del 2022. Solo se ven afectados los códigos de fecha 2019 04 a 2022 04, y comercializados en territorio dominicano desde enero del 2020 hasta Octubre de 2022.

La información del código de fecha (20XX YY-ZZ) es la siguiente:

**20XX = año, YY = semana, ZZ = código de planta (ya sea CJ o 49).**

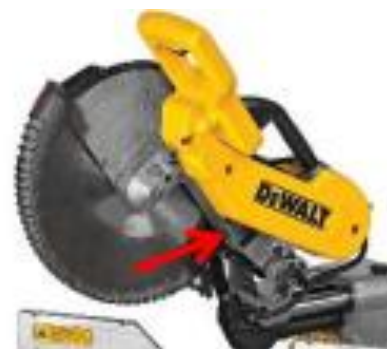
Imagen de Referencia

Si la sierra está marcada con puntos verdes o negros como se indica en cualquiera de estos dos lugares a continuación, ya ha sido inspeccionada y no está afectada.

Si usted es propietario de uno de los productos descritos en esta alerta, deje de utilizarla inmediatamente y póngase en contacto con la empresa donde lo adquirió, para la reparación o reemplazo de la pieza afectada en el producto.
