ALERTA DE SEGURIDAD

Vehículos Mazda CX-60, Mazda 3 y Mazda CX-90 podrían presentar problemas de las cámaras frontal, lateral y trasera en el monitor central.

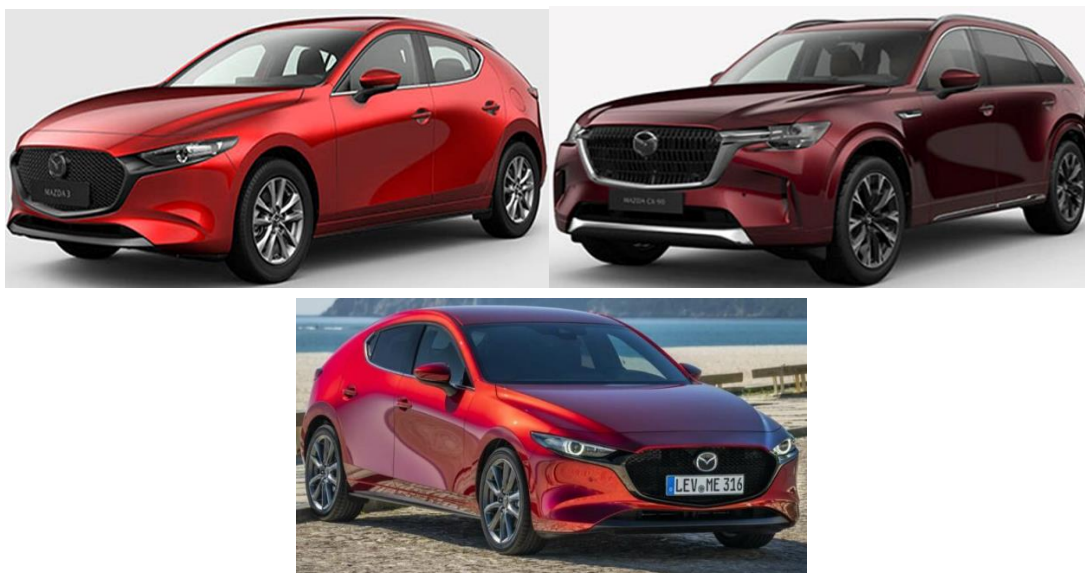
Imágenes de Referencia

Programa de Servicio Especial **CX-90, CX-60, Mazda3**: es posible que no se muestren las imágenes de visión trasera y de 360 grados. Las imágenes de las cámaras de visión delantera, lateral y trasera pueden parpadear y, en algunos casos, es posible que ya no aparezca en el monitor central.

La pérdida de imágenes de las cámaras de visión frontal, lateral y trasera cuando se está en reversa y/o se usa el monitor de 360° puede aumentar el riesgo de un accidente.

Reprogramar el módulo View Monitor Control (VMC) con software mejorado con el M-MDS que restablecerá correctamente la memoria de datos al reiniciar el sistema, y las imágenes de la cámara aparecen correctamente en el monitor central.

No requiere instalación de piezas, con un tiempo requerido de trabajo 8 horas.
